ΜΕΛΕΤΗ ΑΠΟΚΑΤΑΣΤΑΣΗΣ ΙΣΤΟΡΙΚΩΝ ΚΗΠΩΝ ΤΟΥ ΠΡΩΗΝ ΒΑΣΙΛΙΚΟΥ ΚΗΜΑΤΟΣ ΤΑΤΟΪΟΥ

ΜΕΤΑΠΤΥΧΙΑΚΗ ΜΕΛΕΤΗ

ΜΕΛΕΤΗ ΑΠΟΚΑΤΑΣΤΑΣΗΣ ΙΣΤΟΡΙΚΩΝ ΚΗΠΩΝ ΤΟΥ ΠΡΩΗΝ ΒΑΣΙΛΙΚΟΥ ΚΤΗΜΑΤΟΣ ΤΑΤΟΪΟΥ

ΑΘΗΝΑ 2011

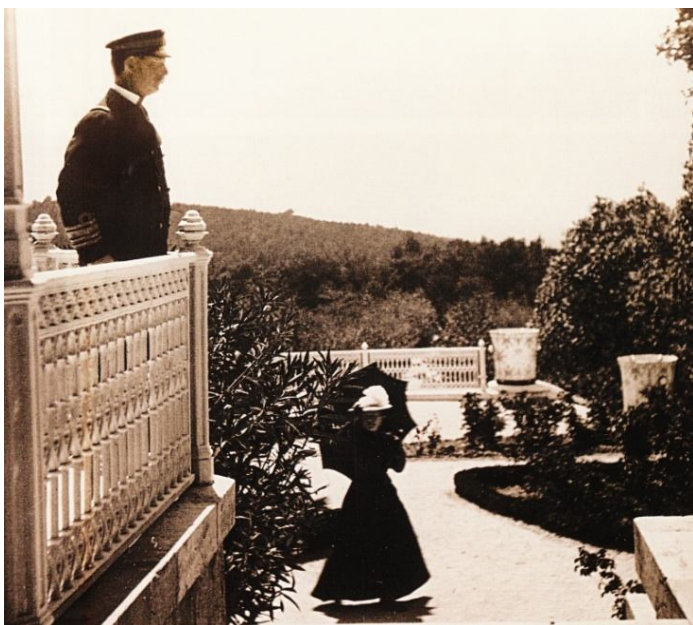
ΕΙΚΟΝΑ 94: Άποψη του άνδριου στη νότια πλευρά του κτιρίου. Διακρίνονται τα διαμορφωμένα παρτέρια και τα μεγάλα μεταλλικά φυτοδοχεία στην κορυφή της κλίμακας (πηγή: Σταματόπουλος, 2004)

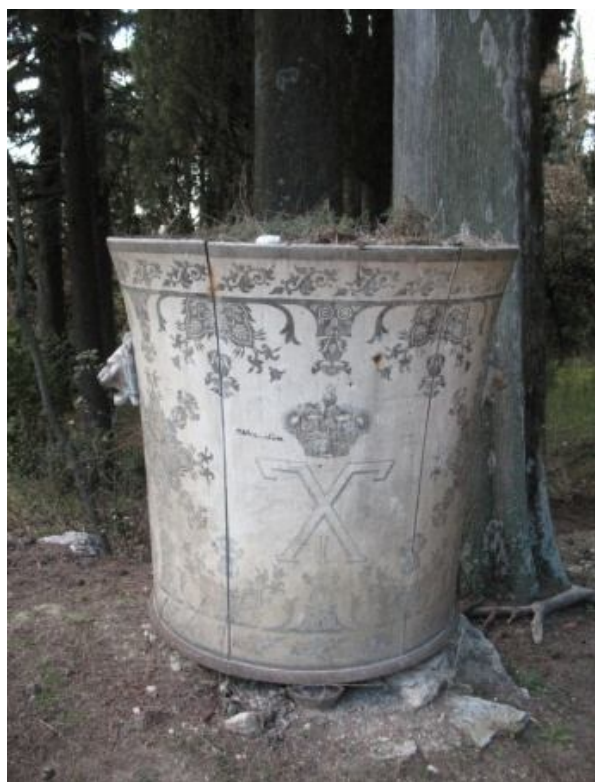
ΕΙΚΟΝΕΣ 97, 98: Τα φυτοδοχεία του κήπου του ανακτόρου στον περιβολο του διευθυντηρίου

Τα μεταλλικά φυτοδοχεία έχουν διασωθεί και βρίσκονται έξω από το διευθυντήριο. Είχαν μεταφερθεί εκεί, την περίοδο του 1937-1939, όταν ανακαινίζονταν το ανάκτορο και έκτοτε παραμένουν εκεί (Σταματόπουλος, 2004). Στο διευθυντήριο υπάρχουν ακόμη, φυτοδοχεία που μοιάζουν με αυτά που κοσμούν τις βάσεις της καμπύλης κλίμακας, τα οποία ήταν τοποθετημένα στην κλίμακα της πρώτης βασιλικής έπαυλης, όπως φαίνεται από φωτογραφία της εποχής. Ένα ακόμα τέτοιο φυτοδοχείο, διατηρείται, δίπλα σε βοηθητικό κτίριο του «οικισμού» (Εικ. 97, 98).

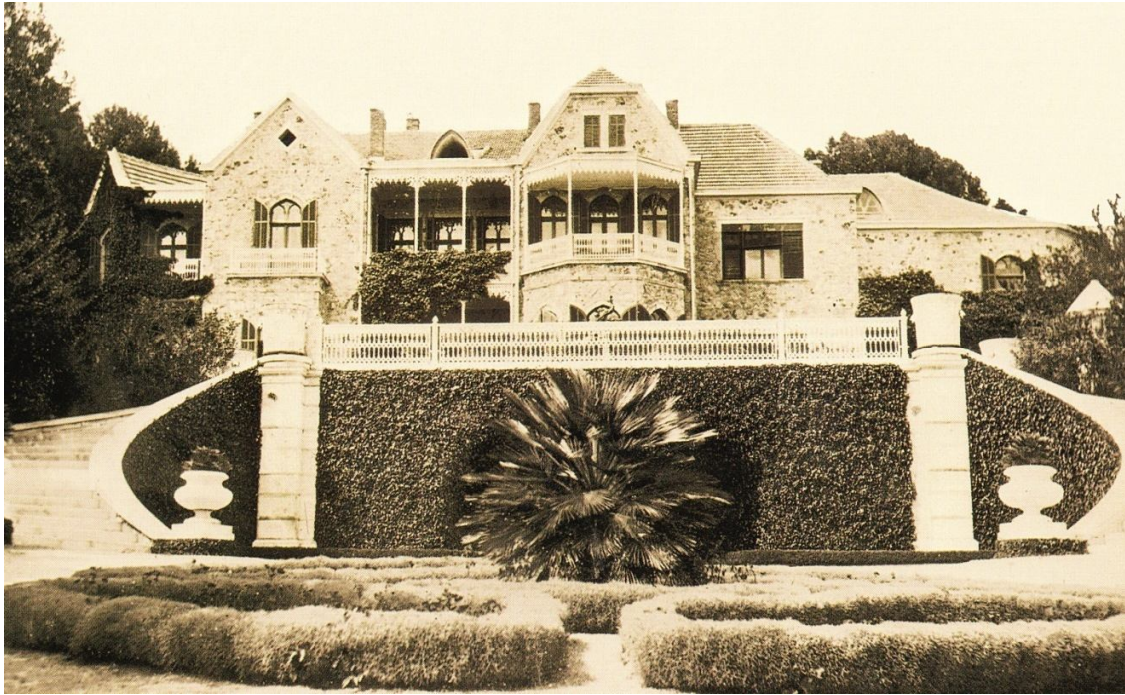
ΕΙΚΟΝΑ 100: Άποψη του ανακτόρου και της διαμόρφωσης μεσαιού επιπέδου. Διακρίνονται οι μαρμάρινες κλίμακες, η σπηλιά και το κυκλικό παρτέρι (πηγή: Σταματόπουλος, 2004)

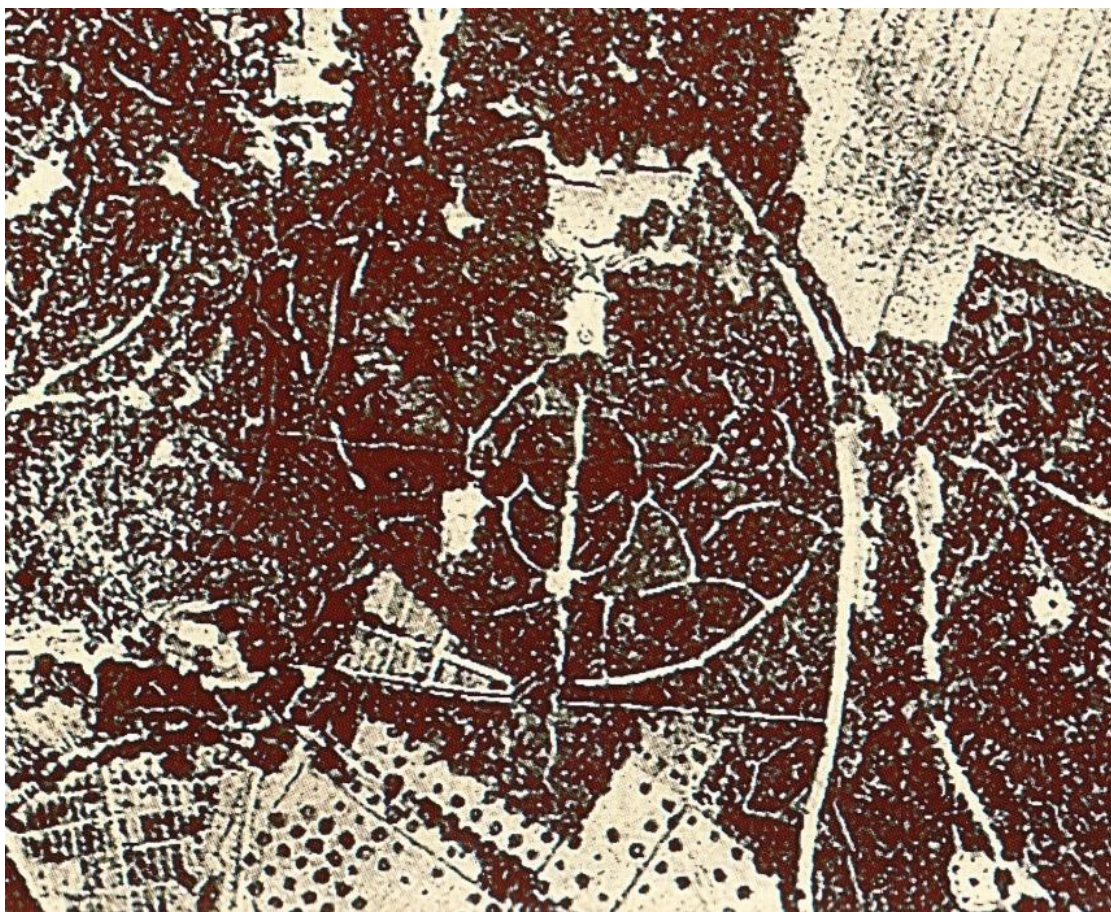
ΕΙΚΟΝΑ 104: Αεροφωτογραφία του 1936, διακρίνονται τα μονοπάτια του κήπου και η διαμόρφωση με παρτέρια στο άνδηρο (πηγή: Σταματόπουλος, 2004)

Αλλαγή στο σχεδιασμό των παρτεριών διακρίνεται και στη διαμόρφωση γύρω από τα μαγειρεία. Αυτή πιθανώς να έγινε όταν γκρεμίστηκαν τα παλιά και χτίστηκαν τα νέα μαγειρεία (1936). Στην αποτύπωση του 1896 παρατηρούμε ότι ο δρομίσκος που ακολουθεί το δυτικό όριο του κήπου κατευθύνεται βορειότερα, στην πρώτη βασιλική έπαυλη. Σήμερα ο δρομίσκος αυτός, στρίβει και κατευθύνεται δυτικά, νοτιότερα, κάτω από τα μαγειρεία.
